**UNIVERSIDAD DE CUENCA**

ANÁLISIS, DIAGNÓSTICO Y VALORACIÓN DEL PAISAJE  
EN EL PROYECTO DE AMPLIACIÓN DE LA AVENIDA  
ORDÓÑEZ LASSO, PARA LA FORMULACIÓN DE LÍNEAS  
BASE PARA LA PLANIFICACIÓN Y GESTIÓN DEL PAISAJE

**MAESTRIA ARQUITECTURA DEL PAISAJE**

**Cuenca, mayo 2018**

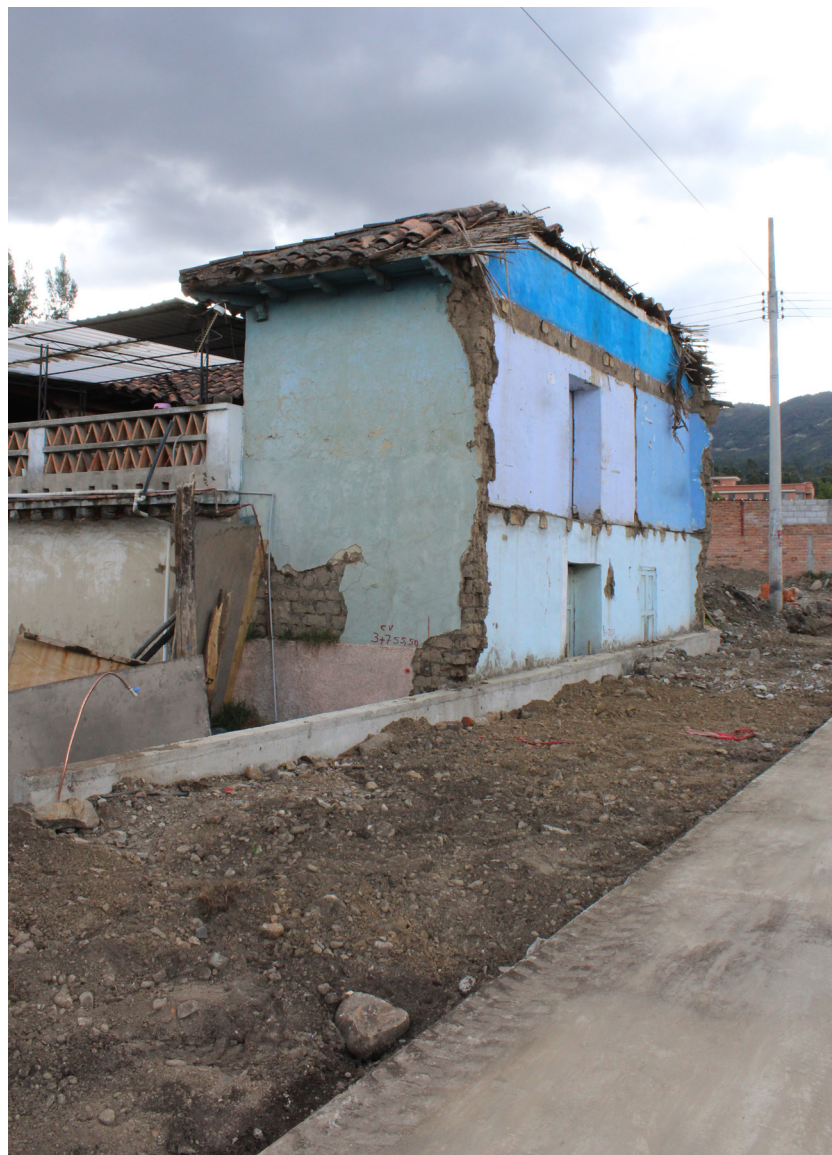
**Imagen 7.** Pérez, T. (2017). *Proyecto de ampliación de la Avenida Ordoñez Lasso, Demolición de la crujía frontal de la edificación patrimonial.* (Imagen).

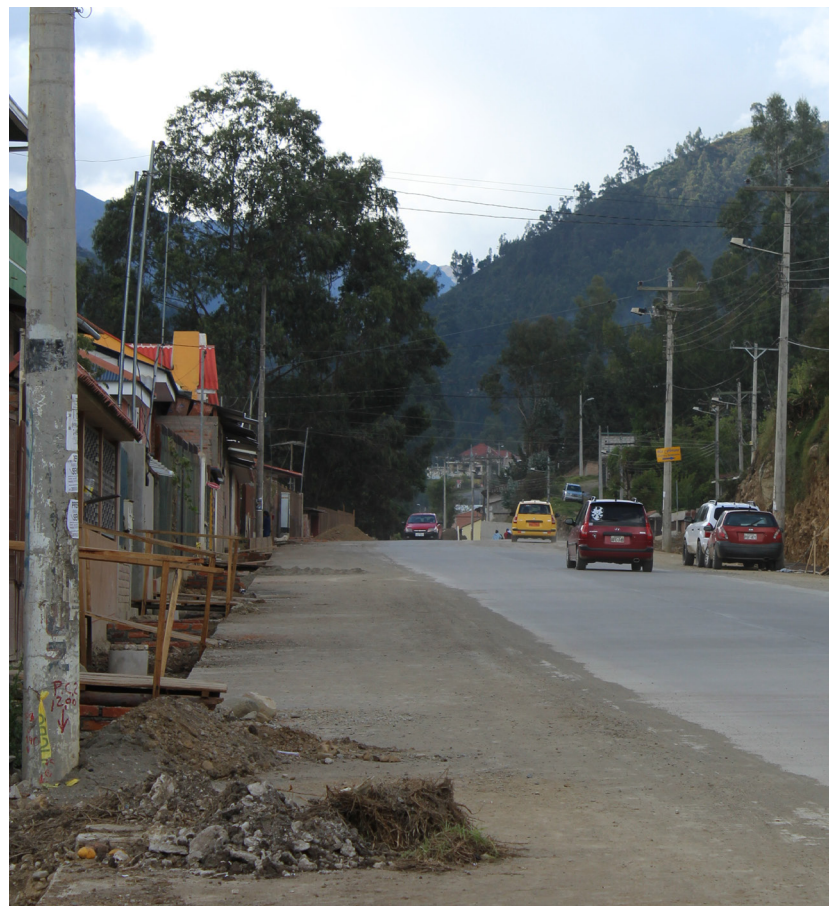
**Imagen 14.** Pérez, T. (2016). Proyecto de ampliación de la Avenida Ordoñez Lasso. Construcción de la vía, tramo calle del Tejar-Sayausí. (Imagen).

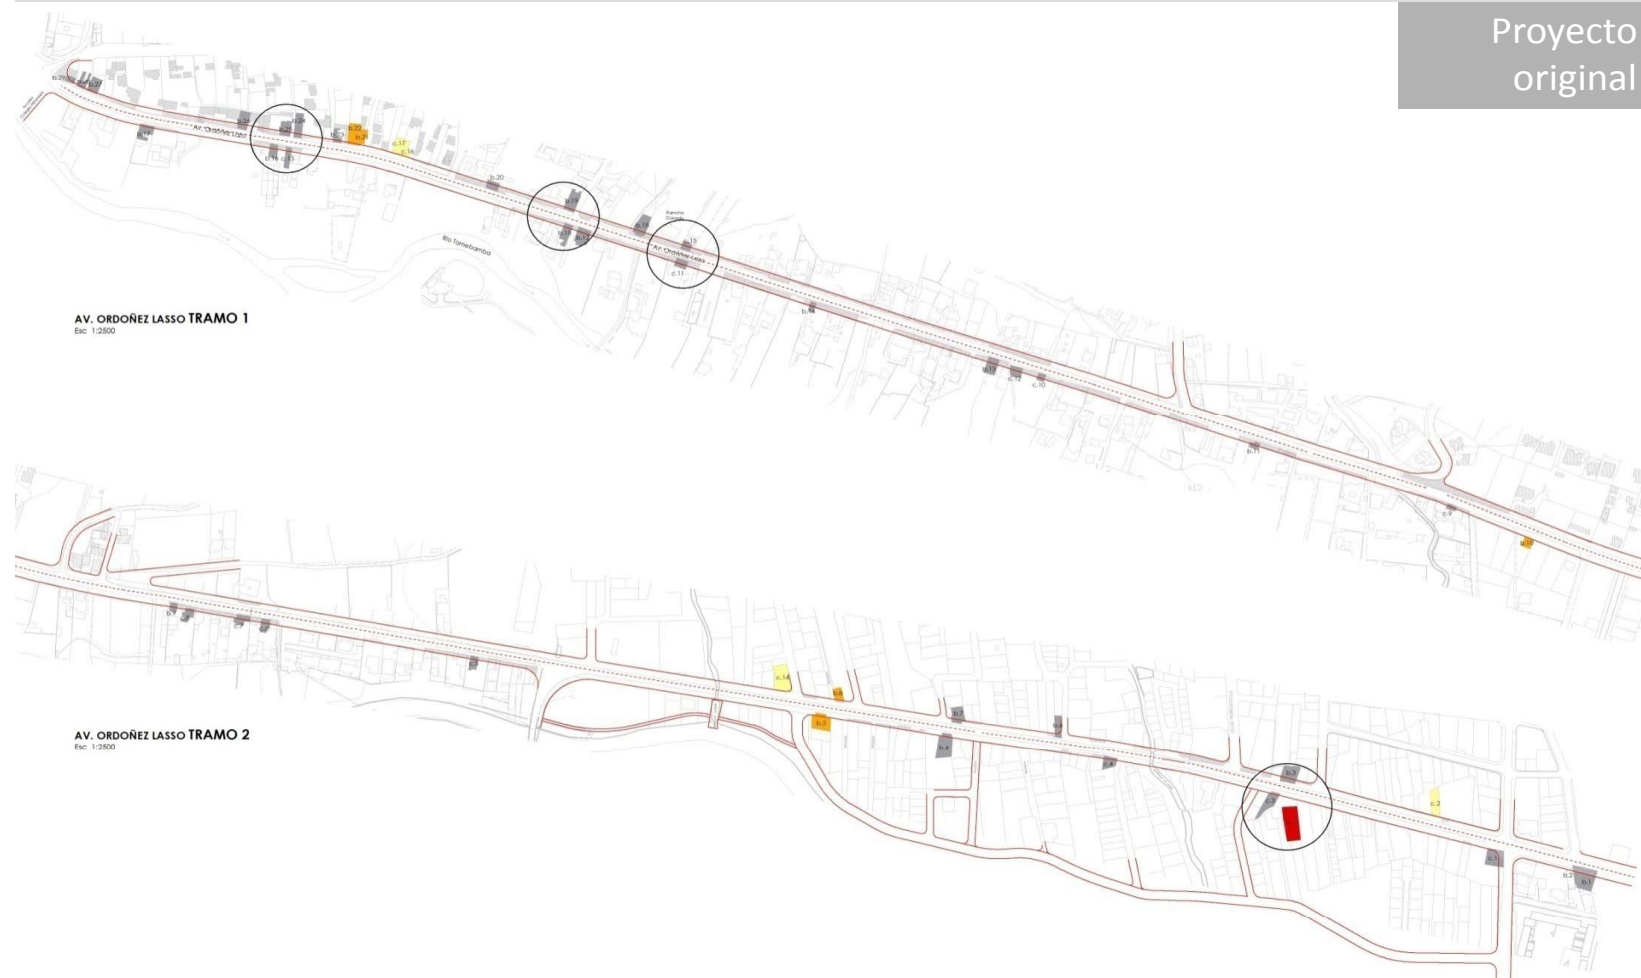
Planificación de la Av. Ordóñez Lasso  
Proyecto original **1992**

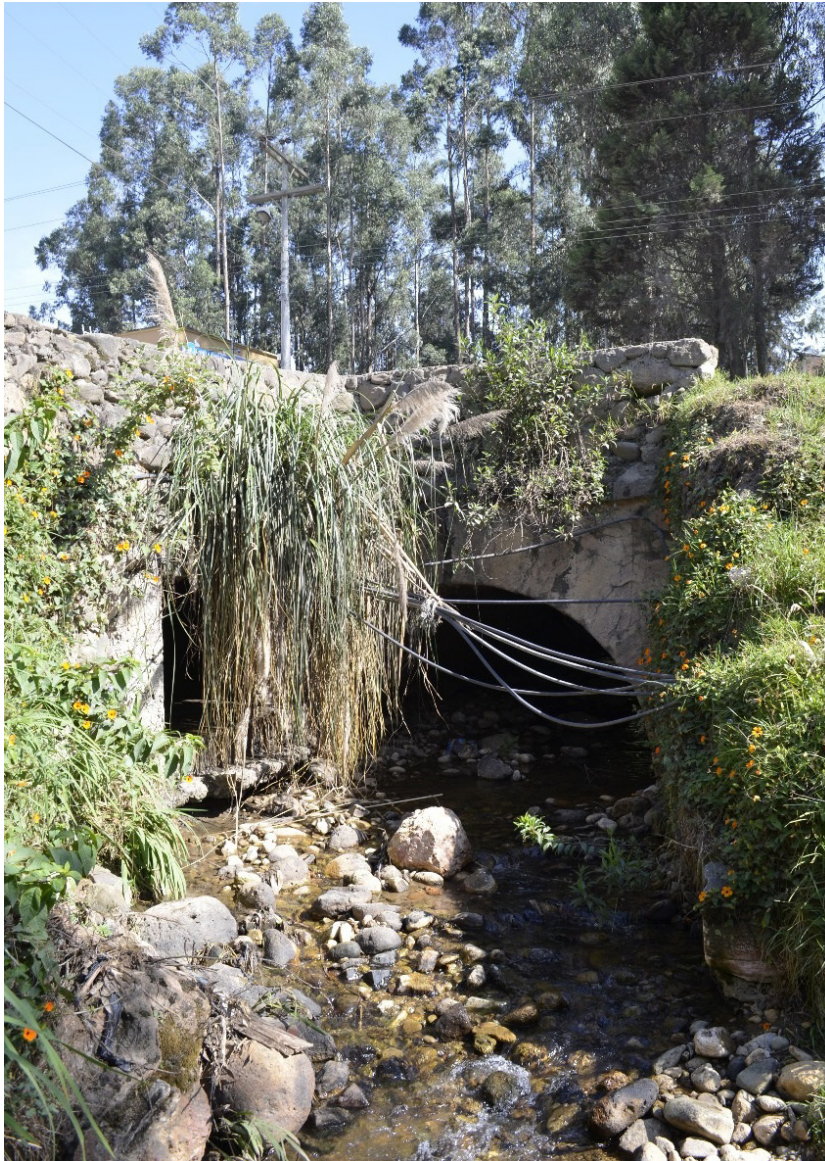
**Imagen 38.** Sánchez, A. (2015). *Puente sobre la Quebrada de Río Amarillo.* (Imagen).

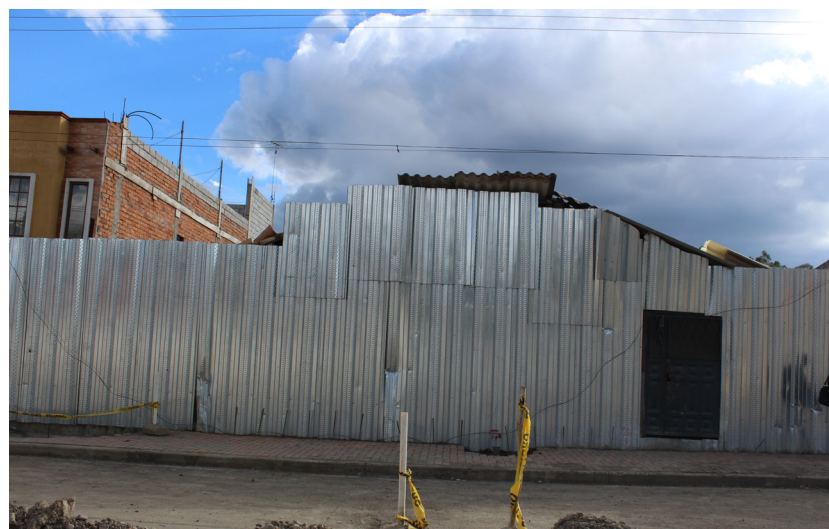
**Imagen 60.** Pérez, T. (2017). Edificaciones patrimonial intervenida luego de ser afectada por las obras de ampliación de la avenida. (Imagen).

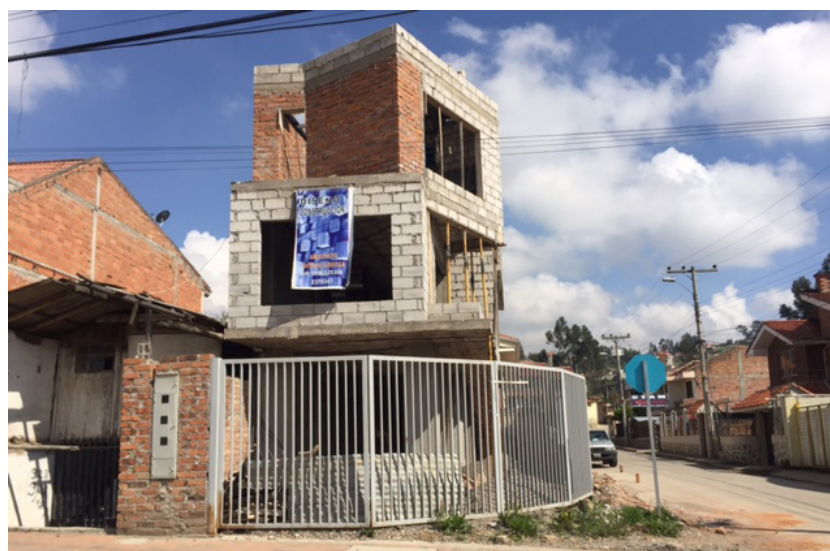
**Imagen 62.** Pérez, T. (2017). *Edificaciones modernas de mala calidad con materiales y procesos constructivos precarios.* (Imagen).

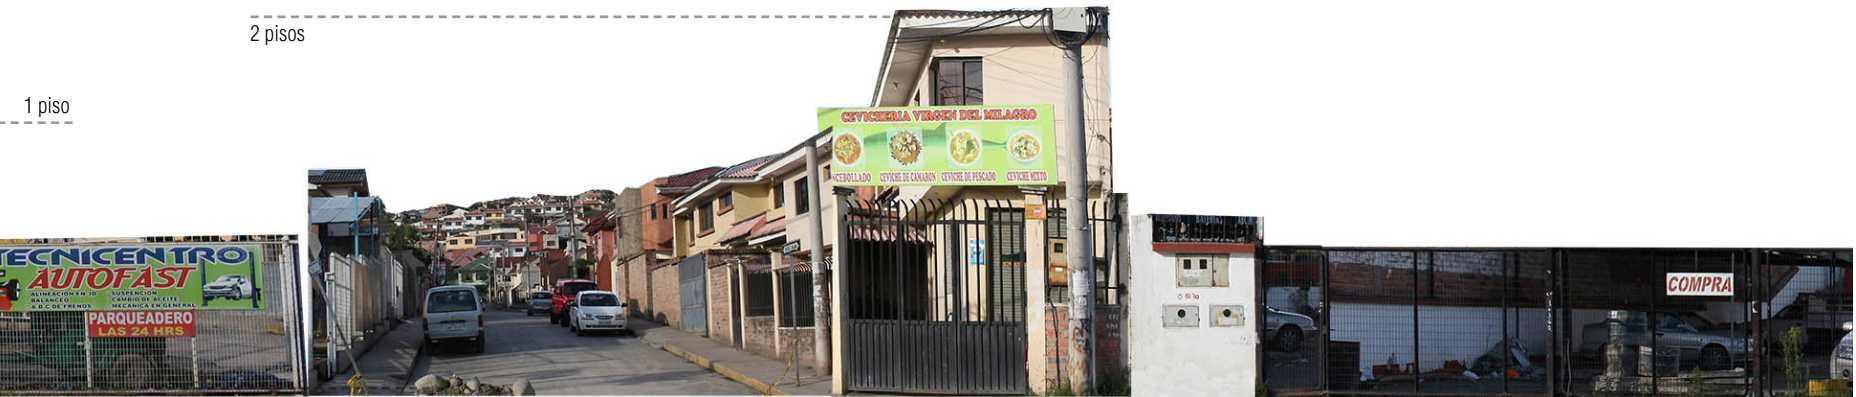
**Imagen 63.** Pérez, T. (2017). Levantamiento de tramo norte de la unidad de paisaje 2. (Imagen).

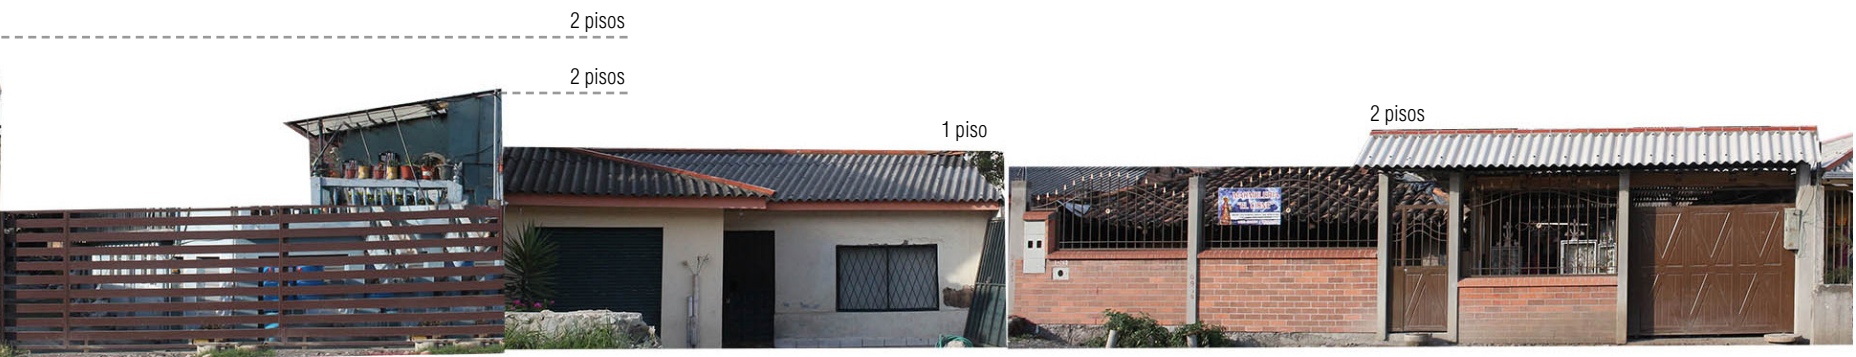
**Imagen 64.** Pérez, T. (2017). Levantamiento de tramo norte de la unidad de paisaje 2. (Imagen).
